YENMAK

ARIZA BİLGİSİ

MOTORDA FAZLA MİKTARDA YAĞ TÜKETİMİ

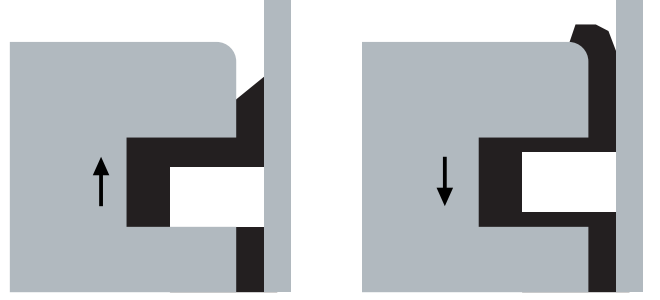
Hatalı yakıt yanması, hatalı yakıt karışımı, motorun içerisine giren aşındırıcı pislikler,

soğutma sistemindeki arızalar, motordaki yağlama işleminin kesilmesi, motorda kalitesiz uygunsuz yağ kullanılmış olması yağ sarfiyatının çoğalmasına neden olan yağ sarfiyatını arttıran başlıca arızalardır. Bu arızalar piston, segman ve gömlek aşınmalarının ve hatalarının da meydana gelmesine neden olmaktadır.
