ARIZA BİLGİSİ

PİSTON ETEK (ALT) BÖLGESİNDEN SARMA (KREPAJ)

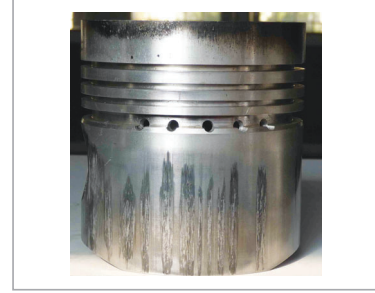
Motor içerisinden sökülen pistonların görüntüsü fotoğrafta görüldüğü gibi etek kısmında boylamasına belirli aralıklarla ve sadece etek bölgesinde sarma izleri vardır.

Bu tür arızalar genellikle motor yenileme işleminden kısa süre sonra meydana gelir.

Pistonun fotoğraftaki görüntüye benzer bir şekilde arızaya uğramasının 3 nedeni vardır. Bunlar;

1- Aşırı ısınma sonucu oluşan boşluk yetersizliğinden dolayı sarma (krepaj)

Motorun soğutma sistemindeki bir arıza ve sorundan dolayı piston ve gömlek arasındaki boşluk azalır. Alüminyum piston gri dökme demire göre 2 kat daha fazla genleşeceğinden dolayı aşırı zorlamalarda ve ısınmalarda sarma arızası meydana gelecektir.

Soğutma sisteminin arıza yapmasına neden olan etkenler ise;

- Su pompası arızalıdır.
- Kayış kopmuş veya kayış kaçırılmaktadır.
- Termostat arızalıdır.

- Soğutma su seviyesi çok düşüktür.
- Hava tahliyesi arızalıdır.
- Motor soğutma suyunun havası yeterli miktarda alınmamıştır.
- 2- İmalat ve montaj hatası sonucu boşluk yetersizliğinden dolayı sarma
- Silindirin iç çapı doğru işlenmemiş piston ile gömlek arasındaki boşluk miktarı azalmıştır.
- 3- Motor yenileme işleminin hatalı yapılmış olması
- Motor kapağı montajı hatalı yapılmıştır. Motor kapağı civataları motor üreticisinin vermiş olduğu tork değerlerinden fazla sıkılmış ve motor bloğunun şekli değişmiştir. Bu tür arızalarda motorun ilk gözündeki pistonda sarma olur.

1- Piston ve silindir ölçüsünün doğru olması kontrol edilmelidir. Pistonun kafa kısmında belirtilen piston çap ve piston boşluk ölçüleri ile silindir çap ölçüsü ayarlanmalıdır.

2- Soğutma sistemi ile ilgili kontroller yapılmalıdır.

- Termostat
- Soğutma suyu seviyesi
- Devir daim pompası
- Vantilatör kayışı kontrol edilmelidir. (Eskimiş, hatalı kayış değiştirilmelidir.) Vantilatör kayışı gerginliği 1-1,5 cm esneyecek şekilde olmalıdır. Daha gevşek olursa motor hararet yapar.

- Hava tahliye işlemi mutlaka yapılmalı ve hava tahliye sistemi kontrol edilmelidir.
- Radyatör kapağı ve radyatör petekleri kontrol edilmelidir.

3- Soğutma sistemi içerisinde soğutma suyunun havasının alınmış olmasına dikkat edilmelidir.

4- Motor üst kapak civata tork değerleri motor üreticisinin tanımladığı değerlerde ayarlanan tork anahtarı ile yapılmalıdır.
