YENİMAK

ARIZA BİLGİSİ

PİSTON PİM DELİĞİ ETRAFINDA (45° YÖNÜNDE) SARMA (KREPAJ)

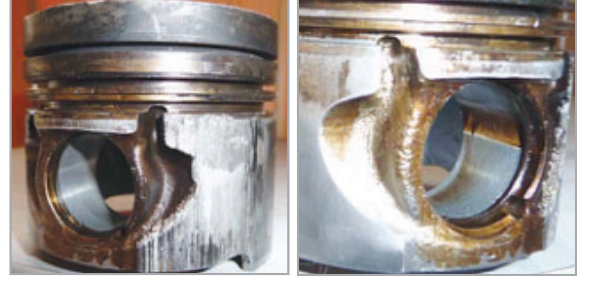
-Pistonlar bu tür bir arızada şekilde görüldüğü gibi piston etek bölgesinde piston pim deliğine yakın olan bölgelerde pistonun 45° yönünde sarma (krepaj) arızasına maruz kalır.

-Piston eteğinin dayama yüzeylerinde sarma (krepaj) izleri genellikle yoktur bu bölgelerde sürtünmesiz normal çalışma izleri görülür.

-Sökülen biyel kolları içerisinde piston pimi rahat değil sıkışmış haldedir.

-Piston pim delikleri incelendiğinde sarma (krepaj) izleri görülecektir.

Piston pimi ve etrafındaki yağ filminin bozulması ve yırtılması sonucu bu bölgeler aşırı ısınır ve bu bölgeler yağsız kuru çalışma meydana gelerek sarma izlerine neden olur. Bu bölgelerdeki yağsız çalışma, yağ filminin yırtılarak bu bölgelerde ısınma olmasının nedenleri;

1 - Biyel kolu sıkı geçme olan pistonlarda biyel kolu hatalı monte edilmiştir. Sıkı geçme biyel kolu montajı yapıldıktan sonra biyel kolu soğumadan hareket ettirilmesi pim deliğinde sarma başlangıcı ve sarma izlerinin oluşmasına ve motorun çalışması sırasında bu bölgedeki yağsız çalışmanın büyümesine ve daha büyük motor arızalarının meydana gelmesine neden olur.

2 - Motor yenileme işlemi sırasında piston pim delikleri ve piston pimi yeteri kadar yağlanmaz ise aracın ilk çalışması sırasında yağsız kuru çalışmaya bağlı sarma izleri meydana gelir ve bu bölgedeki sarma izleri ilerler motor arızasına neden olur.

3 - Motor içerisinde pistonların ve silindirin yağlanmasını biyel kollarının motor karteli içerisindeki yağa çarpması sonucu sıçrayan yağ ile yapar. Motorun ısınması için rölantide uzun süre çalıştırılması motorun yağlamasının azalmasını ve pistonun pim deliğinde yağsız çalışma pim deliği ve pim deliği etrafında sarma arızaları meydana gelir.

4 - Yeni çalıştırılan motorda hemen ani bir yükleme yapılması, çalıştırılmaz aşırı zorlanması pistonun motor gömleğinden önce daha çabuk ısınarak genişmesine ve bunun sonucunda pistonun pim deliği etrafından sarma arızasının meydana gelmesine neden olur.

1 - Biyel koluna sıkı geçme monte edilen motorların yenileme işlemi sırasında piston, piston pimi ile ısıtılmış biyel koluna montajı gerçekleştirildikten sonra biyel kolu kesinlikle hareket ettirilmemelidir. Piston, piston pimi ve biyel kolu soğuduktan sonra yağlanarak piston piminin piston pim deliklerinde rahat hareket edip etmediğinin kontrol edilmesi gereklidir.

2 - Motorun içerisinde yağ basınçlı bir şekilde gönderilmeli ve yağın dolaştığı her bölgeye yağın ulaşması sağlanmalıdır. Motor yağ basıncı ölçülmelidir.

3 - Motorun uzun süre rölantide çalıştırılmasından kaçınılmalıdır. Motor çalıştırılır çalıştırılmaz aşırı yüklenilmemelidir.

4 - Motor freni çok sık kullanılmamalıdır.

5 - Motor yenileme işlemi yapıldıktan sonra durarak çalıştırma yerine orta devirde aşırı yüklenilmeden trafik içerisinde dur kalk fazla yapmadan araç seyir halinde denenmelidir.

6- Yağ pompası kontrol edilmelidir. Arızalı olan yağ pompası değiştirilmelidir.
