# ARIZA BİLGİSİ

## PİSTON ETEĞİNDE TEK TARAFLI SARMA

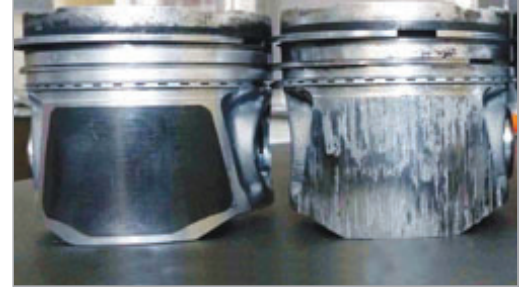
Şekil 1

- Pistonun dayama yüzeylerin bir tarafında sarma izi varken karşı basınç yönünde normal çalışma izleri vardır. (Şekil 1)
- Piston segman bölgelerinde sarma izleri yoktur. Piston kafa kısmındaki çalışma izleri normaldir.
- Segmanlarda belirgin olmamakla birlikte yanma izleri vardır.

Pistonun tek tarafındaki yağlama filmi kaybolmuş ve sarma meydana gelmiştir. Bu sarma özellikle ilk önce pistonun basınç yönünde meydana gelir. Bunun nedeni basınç yönündeki uygulanan kuvvet karşı basınç yönüne göre daha fazladır. Pistonun basınç yönündeki yağ filminin bozulması ve yağsız kuru çalışmanın olmasının nedenleri aşağıdaki gibidir;

1 - Motorun soğutma sisteminde soğutma suyu kaçağının olması ve hava kabarcıklarının meydana gelmesi ya da motor bloğu içerisinde kireçlenme, pislik nedeni ile soğutma suyunun dolaşımının istenilen seviyede olmaması lokal olarak ısının artmasına ve yağ filminin kaybolarak yağsız kuru çalışmaya bağlı sarma arızasının olmasına neden olacaktır.

2 - Motor içerisindeki yağ seviyesinin düşük olması, yağla soğutma fiskiyesi deliğinin kısa süreliğine tıkanmış, yerine hatalı takılmış, bozulmuş olması motor arızasının meydana gelmesine neden olur.

3 - Hava soğutmalı motorlarda havanın motorun üzerine yönlendirilmesini sağlayan davlumbazın montajı hatalı yapılmış olması motor sıcaklığının yükselmesine motorun hararet yapmasına neden olur.

4 - Motor içerisinde kullanılan yağ motor yüklerini taşıyacak özellikte ve kalitede değildir. Motor yağının sulanarak incelmış olması motor parçaları yüzeyinde ki yağlama yağı filminin kaybolmasına neden olur. Piston ve silindir yüzeyleri arasında yağsız kuru çalışma meydana gelir piston sarması arızası oluşur.

1 - Motor yenileme işlemi sırasında soğutma sistemi kontrol edilerek, bloğun soğutma kanalları temizlenmeli ve soğutma suyunun sızıntısına neden olacak parçalar değiştirilmelidir.

2 - Motor içerisinde motor üreticisi tarafından tavsiye eden yağlar kullanılmalıdır.

3 - Biyel kolundaki yağ deliklerinin açık olması ve çalışıyor olması kontrol edilmelidir.

4 - Motor içerisindeki yağ seviyesi sürekli kontrol edilmesi ve yağ ilavesi gerektiği durumlarda yapılmalıdır.

5 - Yağ basıncı kontrol edilmedi. Düşük yağ basıncının nedenleri, aşınmış yağ pompası, yağ filtresi içerisindeki kirlenmenin fazla olması, yüksek basınç supabının arızalı olması yağın viskozitesinin bozulmuş olmasıdır. Bu parçalar kontrol edilmeli ve yenilenmelidir.

6 - Motor yağı, yağ değişim aralıklarına uyarak geciktirilmeden yapılmalıdır.

7 - Motor yağının sulanmasına neden olacak yakıt taşması nedeni ile yakıt ve ateşleme sistemi kontrol edilmelidir.
