ARIZA BİLGİSİ

PİSTON ETEK KISMINDA SİMETRİK OLMAYAN AŞINMA

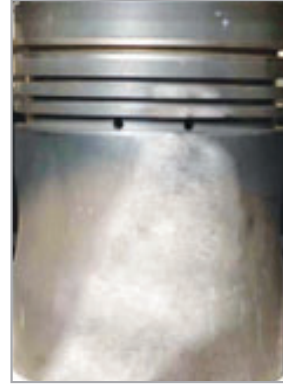
Şekil 1

- Piston eteği dayama yüzeyinde simetrik olmayan çalışma izi vardır. (Şekil 1)
- Piston kafa kısmında ve segman kanallarında kurum birikintisi görülür.

Arızanın oluşma nedeni pistonun silindir içerisinde eğik konumda olmasından dolayı meydana gelir. Pistonun bir tarafı hep gömlek yüzeyine basarak çalışırken diğer tarafı basmadan çalışmıştır. Pistonun silindir yüzeyine basmayan bölgesinden ateşleme sonu oluşan basınç motor karterine doğru kaçar. Segmanlar pistonun eğik çalışmasından dolayı bu basıncı tutamazlar ayrıca yanma odasına yağ pompalanmasına neden olurlar. Pistonların silindir içerisinde eğik çalışmasının nedenleri;

- Piston kolu eğilmiş burulmuştur.
- Piston kolunun burç yuvası eğik eksende tornalanmıştır.
- Yanlış montaj sırası ve yanlış sıkma değerleri uygulanmıştır.
- Piston kolundaki kol yatağının boşluğu gereğinden çok fazladır.
- Hava soğutmalı silindir tabanında kirlenme vardır. Bu nedenle silindir motor bloğuna eğri oturmuştur. Bu nedenle pistonlar silindir içerisinde eğik çalışmıştır.

- 1 - Motorun yenileme işleminde krank mili ve biyel kolu eş eksensli işlenmeli ve eşeksensli olacak şekilde montajın yapılmasına dikkat edilmelidir.
- 2 - Silindir kapak saplamaları üreticinin vermiş olduğu değerlerde ve sırasına göre sıkılmalıdır.
- 3 - Kol yatağı boşlukları kontrol edilmelidir. Boşluğu fazla olan hatalı ölçüye sahip yataklar kullanılmamalıdır.

- 4 - Motorun montajında temizliğe dikkat edilmeli conta atıkları titizlikle temizlenmelidir.
- 5 - Motor yenileme işleminde biyel kolu eğikliği kontrol edilmeli ve eğilmiş biyel kolu yenisi ile değiştirilmelidir.
