## ARIZA BİLGİSİ

# PİM DELİĞİ ETRAFINDA ERİME (EMNİYET SEGMANI KIRILMASI VE YERİNDEN ÇIKMASI)

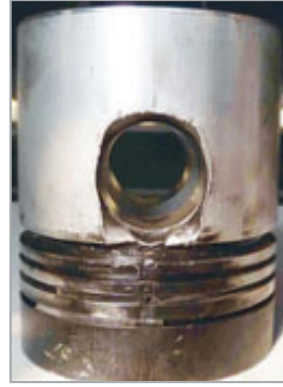
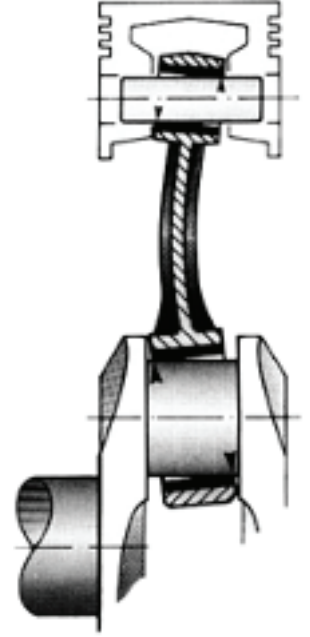
Arızaya ait tahribat görüntüsü çoğu zaman piston pim emniyet segman yuvaları etrafında erime şeklinde görülür. Arızanın yeni başlamış olması ya da uzun süre arızalı şekilde aracın kullanılmasına bağlı olarak tahribat görüntüsü farklılık gösterir.

İleri düzeyde ki arızalarda erime segman bölgesine kadar ulaşır. Erimiş piston malzemesi piston baş kısmına doğru bir ilerleme gösterir. Piston segman setleri arızaya maruz kalır.

- Motorda oluşan aşırı zorlamalar sonucu biyel kolu eğilmiş ve emniyet segmanının yuvasından çıkmasına neden olmuştur.
- Aşırı yüksek devirlerde meydana gelen vibrasyon nedeni emniyet segmanı yuvasından çıkmıştır.
- Emniyet segmanı yönü hatalı olarak takılmıştır.
- Emniyet segmanlarının takılma işleminde hata yapılmıştır.

- Motor yenileme işleminden sonra yeni emniyet segmanları kullanılmalıdır.
- Emniyet segmanı montajı yapılırken emniyet segmanın ağız açıklığının yönün piston kafa kısmı ya da aşağı etek kısmı yönünde olmasına dikkat edilmelidir.
- Biyel kolu delikleri paralelliği kontrol edilmelidir.
- Biyel kolunun eğik olup olmadığı kontrol edilmelidir.
- Pim boyu uzun ise emniyet segmanı takılması için zorlanmamalıdır pim değiştirilmelidir.
